## MUNKEGATA

Nr.	1	Klasse	-
	2	A	FREDET
	3	-	
	4	A	FREDET
	6	B	FREDET
	8	A	FREDET
	9	C	
	11	C	
	13	C	
	15	B	
	17	C	
	19	C	
	23	A	
	26	-	
	27	C	
	30/32	-	
	33	-	
	34-36	-	
	39	-	
	41	-	
	44 (tillagt 42)	-	
	46	-	
	48 (revet)	-	
	50	C	
	52	C	
	54	C	
	56	C	
	58/60	C	
	62	C

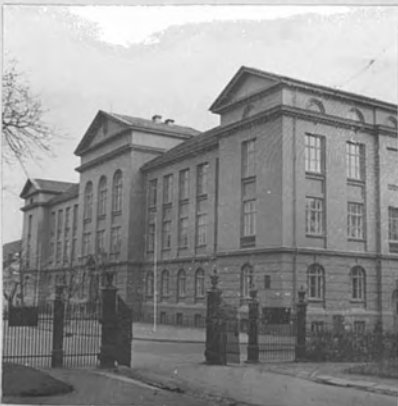
Gate	Munkegaten	nr.	1
Betegnelse	Rådhuset		
Eier 1970	Trondheim kommune		
Takst kr.	3 000 000	Areal tomt	5473 m <sup>2</sup> ; bygninger m <sup>2</sup>
Bruk	Rådhus		
Oppført	1897-99	tidligst	senest
	<small>KJENT</small>		<small>ANTATT</small>
Siste brann	1708	Tidligere branner	1681
Byggherre	Den tekniske Lærestalt	Oppr. bruk	Skole
Arkitekt	Solberg & Christensen		
Plantype			
Hovedmål	65x11 + fløyer	Etasjer	3½ + kjeller og loft
Grunnmur	Huggen stein	Kjeller	under hele.
Vegger	Pusset tegl		
Tak	Valmtak		
Eksterior	Fremskutt midtpart, rik portalomramming. Minnetavle over Cicignon.		
Interior	Pompøs trappehall.		
Gårdsplass, Uthus	Parkanlegg 1928.		
Ombygging			
	1912	Forandringer ved kommunens overtagelse.	
	1929	Fasaden ombygget, sidefløyene forhøyet.	
	1950		
Tegninger, oppmålinger			
	1896	originaltegnninger BA	
	1912	BA	
	1915	BA	
	1950	planer for utvidelse BA	
Oppført som teknisk skole på tomten til den tidligere Rollgården, revet 1895. Senere overtatt av kommunen, rådhus fra 1930. Husets målestokk er uheldig i forhold til Domkirken og den øvrige bebyggelse i Munkegaten.		Ønskelige forandringer

Omgivelser	
		positive, men skjemmes av bygningen.	
		Vedlikeholdstilstand	A
Antikvarisk tilstand	C		
Arkitekturvurdering	C		
Miljøvurdering	D		
Prioritering	D		
Dato	16.3.1972		
Sign	LR

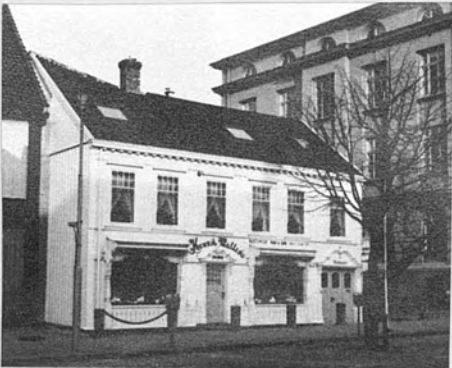
Gate Betegnelse	Munkegaten	nr.	3
Eier 1970	Møller, Jac./Bjarne, fra 1970 Bjørn Møller.		
Takst kr.	175 000	Areal tomt	438 m <sup>2</sup> bygninger m <sup>2</sup>
Bruk	Forretning, bolig, verksted.		
Oppført	<small>KJENT</small>	tidligst	senest
Siste brann	1708	Tidligere branner	1681
			omkring <small>ANTATT</small> 1800
Byggherre	Oppr. bruk		
Arkitekt			
Plantype	Midtgangsplan med dobbeltrom, kjøkken i sidefløy. (Oppr.)		
Hovedmål	13x7 + sidefløy	Etasjer	2
Grunnmur	Pusset stein	Kjeller	under deler av huset, og sidefløyen.
Vegger	Tømmer, stående panel.		
Tak	Saltak, tegl.		
Eksterior	Livlig, plastisk fasadeutstyr. Pseudo-rokokko med gesims bevart av det opprinnelige empire-utstyret.		
Interior			
Gårdsplass, Uthus			
Ombygging	1900 Trappehus i mur. 1912 Sidefløy i mur, butikkfasade.		
Tegninger, oppmålinger	1900 Planer. BA. 1912 Planer. BA. 1912 Fasade 1:50, situasjonsplan 1:500. BA.		
Interessant fasade fra århundreskiftet. Overraskende innslag i bybildet, i et miljø som er sterkt forandret.	Ønskelige forandringer Skrift og skilting harmonerer dårlig med fasadeutstyret.

Omgivelser likegyldige.		
	Vedlikeholdstilstand	B	
	Antikvarisk tilstand	C	
Arkitekturvurdering	B		
Miljøvurdering	C		
Prioritering	D		
Dato	17.3.1972		
Sign	LR

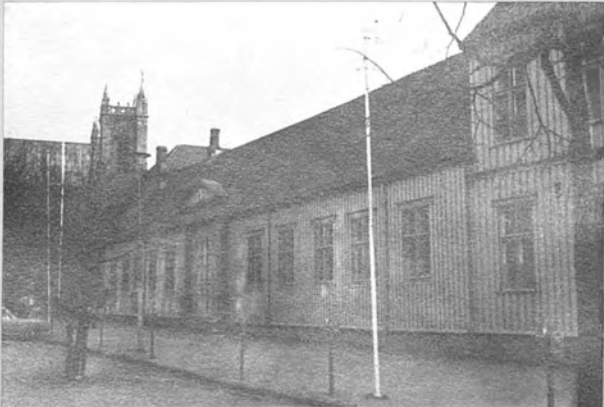
Gate	Munkegaten	nr.	4
Betegnelsen	Exercerhuset.		
Eier 1970	Staten		
Takst kr.	000	Areal tomt	m <sup>2</sup> , bygninger m <sup>2</sup> Se Munkegt. 2.
Bruk			
Oppført	<u>1805-06</u>	tidligst	senest
	<small>KJENT</small>		<small>ANTATT</small>
Siste brann	1699	Tidligere branner	1681
Byggherre	Militæretaten	Oppr. bruk	Exercerhus
Arkitekt	W.N.Gedde (?)		
Plantype	Rektangulær hall, inngang på midten av begge langsider.		
Hovedmål	32x15	Etasjer	1
Grunnmur	Pusset stein	Kjeller	Ingen
Vegger	Bindingsverk, stående panel.		
Tak	Saltak med svai, tegl.		
Eksterior	Empire portal, segmentformet overstykke. Nye vinduer etter eldre modell. Synlig takkonstruksjon.		
Interior			
Gårdsplass, Uthus			
Ombygging	1907 Vinduer og dør skiftet. 1926 Vinduer og dør skiftet igjen, de nye etter mønster av de opprinnelige.		
Tegninger, oppmålinger	1907 Plan, snitt, fasade. BA. 1925 Fasade. BA.		
Tomten kjøpt 1805, tidligere bispe- residens. Kfr. Munkegt. 2. Arkitekten kan være Kaptein W.N.Gedde, som for nabohuset. (KGN) Godt bevart, fint innslag i miljøet.	Ønskelige forandringer

Omgivelser positive.		
	Vedlikeholdstilstand A Antikvarisk tilstand B Arkitekturvurdering A Miljøvurdering A		
	Prioritering A Fredet.		
	Dato 19.3.1972 Sign LR

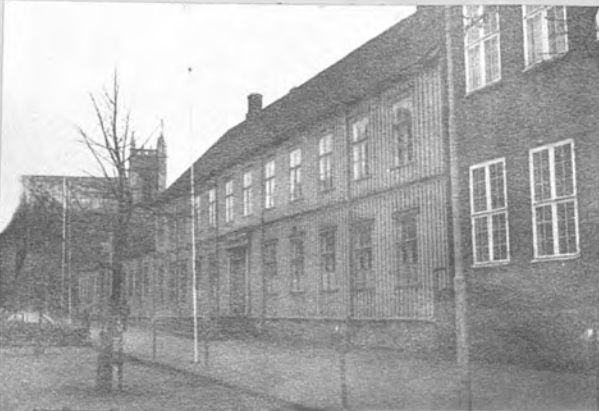
Gate	Munkegaten	nr. 6
Betegnelsen	Underofficerskolen	
Eier 1970	Staten.	
Takst kr.	000	Areal tomt m <sup>2</sup> , bygninger m <sup>2</sup> Se Munkegt. 2
Bruk	Befalsskole.	
Oppført	1813-16	tidligst _____ senest _____ omkring _____
Siste brann	1699	Tidligere branner 1681
Byggherre	Militæretaten	Oppr. bruk Det militære varedepot.
Arkitekt	W.N.Gedde	
Plantype	Midtgangsplan, dobbeltrom.	
Hovedmål	30x11	Etasjer 2 + loft.
Grunnmur	Stein, puss.	Kjeller
Vegger	Tømmer, stående panel.	
Tak	Saltak, skifer.	
Eksterior	Enkelt fasadeutstyr, portal og vinduer av nyere dato i empirekarakter.	
Interior		
Gårdsplass, Uthus		
Ombygging	1925 Utgravning av kjeller (?) med bad og wc. 1955 Ominnredning i 2.etasje.	
Tegninger, oppmålinger	Udat. Planer, sign. Karl Garberg. 1920-22 Planer, snitt fasader. BA. 1925 Kjellerplan, snitt. BA. 1943 Plan 2.etasje med endringsforslag. BA.	
Tømten tilhørte den eldre bispe- residens, brent 1699. Øde tomt til militæretaten overtok i 1810. Nøktern militærarkitektur i empire- stil. Slutter seg fint inn i rekken av offentlige bygninger øverst i Munkegaten.	Ønskelige forandringer

Omgivelser <b>positive.</b>	
	Vedlikeholdstilstand A Antikvarisk tilstand B Arkitekturvurdering B Miljøvurdering A  Prioritering B Fredet.	
	Dato 19.3.1972 Sign LR

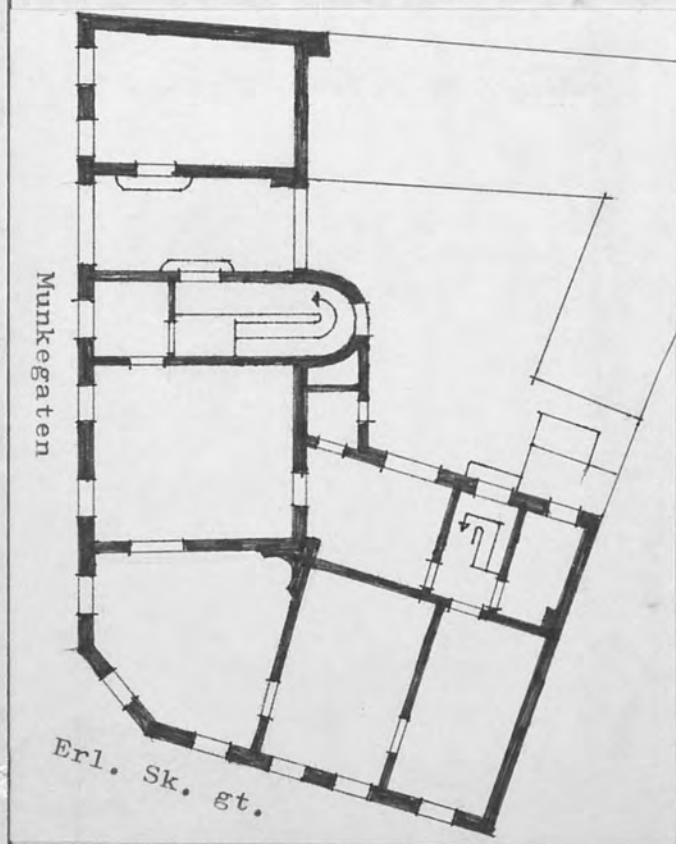
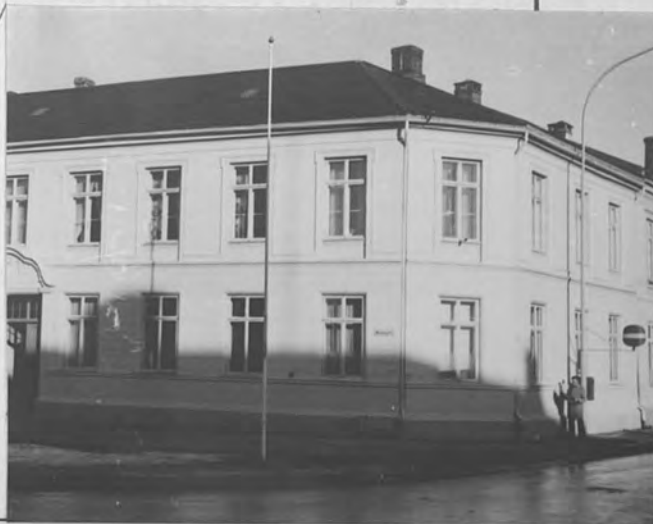
Plan 1. etg. 1935 1:200

Gate Munkegaten		nr. 9
Betegnelse		
Eier 1970 Prosch, R. og Berg, S.		
Takst kr. 140.000 Areal tomt 320 m <sup>2</sup> bygninger m <sup>2</sup>		
Bruk kontor, bolig.		
Oppført _____	tidligst 1846	senest _____
<small>KJENT</small>		<small>ANTATT</small>
Siste brann _____	Tidligere branner 1708, 1681	
Byggherre _____	Oppr. bruk _____	
Arkitekt _____		
Plantype Hjörnegård. Port til Munkegt., inngang fra portrom.		
Hovedmål 20 x 6/7 x 9 + bakbygninger		Etasjer 2
Grunnmur Pusset	Kjeller under fløyen mot Erling Skakkes gate.	
Vegger Pusset tegl		
Tak Saltak, glasert tegl		
Eksterior Imitert kvader i 1. etg., glatt puss, enkel vindusomramming i 2. Pseudorokokko portal. Sene 1800-talls vinduer.		
Interior Empire, med innslag av pseudo-rokokko fra 1900-tallet.		
Gårdsplass, Uthus Gårdstommet sterkt preget av nyere tilbygg.		
Ombygging 1906 Kjeller under sidefløyen. ( <i>ikke utført</i> ) 1912 Tilbygning, trapperom. 1935 Ny sidefløy mot øst.

Tegninger, oppmålinger 1906 sidefløy BA 1935 planer BA Sidefløyen mot nord før og etter forandring, plan, snitt og fasade 1906. BA. Planer 1. og 2. etg., snitt og fasade av ny østfløy 1935. BA		
Oppført etter brann i 1846 og innføring av murtvang. Enkel, fornem pussarkitektur. Hele husrekken ned til Torvet er meget verdifull som gatevegg - Trondheims empirekvartal.	Ønskelige forandringer	
	Omgivelser positivt	
	Vedlikeholdstilstand B	Antikvarisk tilstand B
	Arkitekturvurdering B	Miljøvurdering A
Prioritering Bevaringsverdig C		
Dato 19.3.72		
Sign L.R.

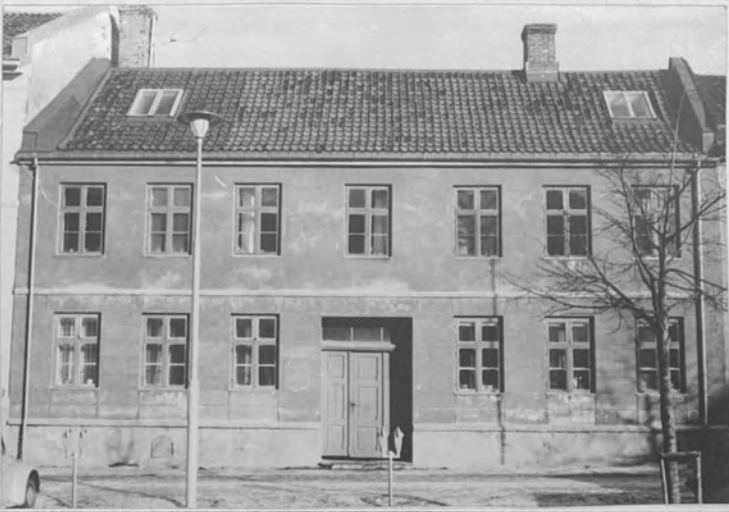
Gate	Munkegaten	nr. 13
Betegnelse		
Eier 1970	Trondheim kommune	
Takst kr.	70.000	Areal tomt 198 m <sup>2</sup> ; bygninger m <sup>2</sup>
Bruk		
Oppført	tidligst 1846	senest _____ omkring _____
Siste brann	1846	Tidligere branner 1827, 1708, 1681
Byggherre	Blikkenslager O. A. Moxness	Oppr. bruk Bolig
Arkitekt		
Plantype	Todelt plan med midtport.	
Hovedmål	16 x 7	Etasjer 2
Grunnmur	Pusset	Kjeller under nordre del, grunn.
Vegger	Pusset tegl	
Tak	Saltak, tegl	
Eksterior	Imitert kvader i 1. etg. Horisontalbånd. Empire vinduer og port uten omramming.	
Interior	Empire.	
Gårdsplass, Uthus	En del smårutede vinduer mot bakgård. Uthus i tre, utkraget 2. etg. Heller, vannpost.	
Ombygging	1867, 69, 73. Anført i Bygningsrådets protokoll.	
Tegninger, oppmålinger	Ingen.	
Oppført etter brann 1846 og innføring av murtvang. Enkel, verdig pussarkitektur, verdifull del av Trondheims "empirekvartal".	Ønskelige forandringer	
	Omgivelser positivt

Vedlikeholdstilstand	C
	Antikvarisk tilstand	A
	Arkitekturvurdering	B
Miljøvurdering	A	
Prioritering	C	
Dato	20.3.72	
Sign	L.R.

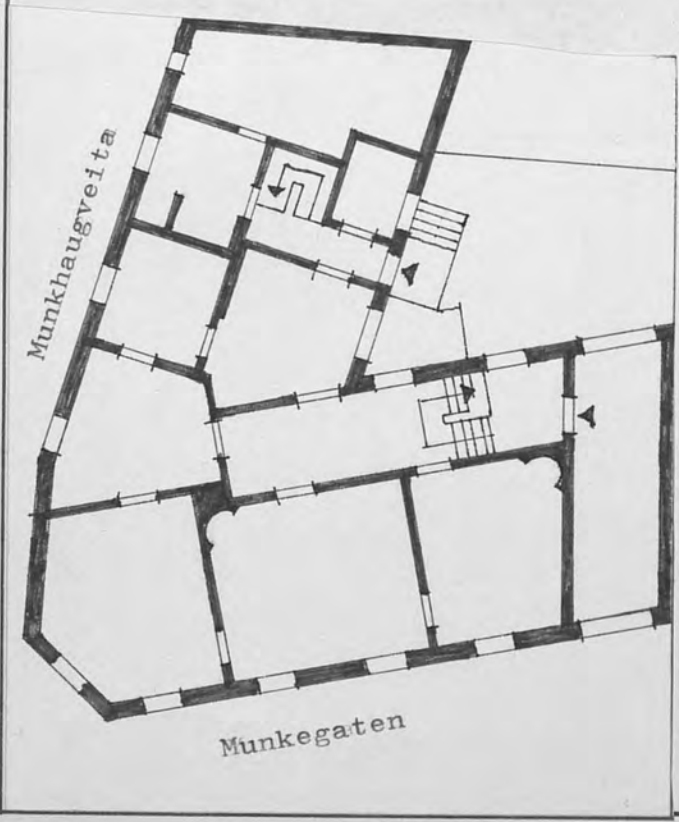
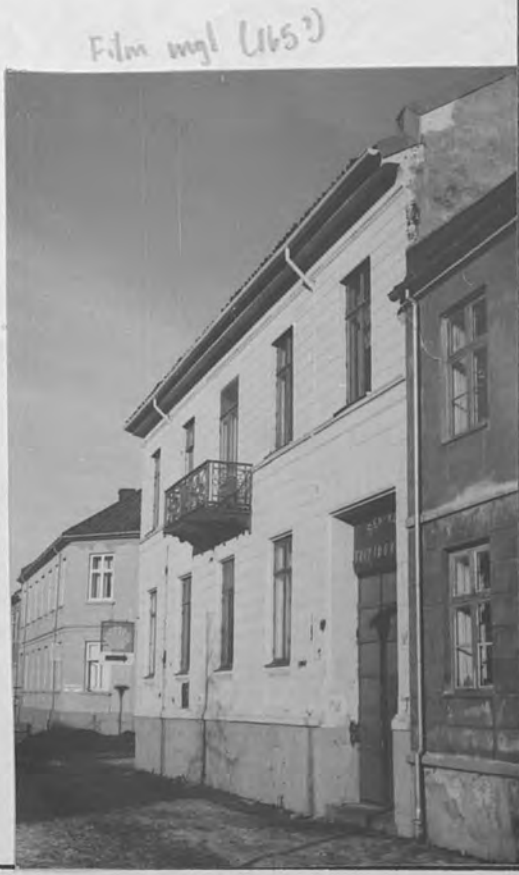
Plan 1. etg. 1909 1:200

Gate Munkegaten		nr. 15	
Betegnelse			
Eier 1970 Trondheim kommune			
Takst kr. 165.000		Areal tomt 289 m <sup>2</sup> , bygninger m <sup>2</sup>	
Bruk Kontor, bolig			
Oppført 1846-47		tidligst _____ senest _____ omkring _____	
Siste brann 1846		Tidligere branner 1827, 1708, 1681	
Byggherre Chirurg P. A. Rosted		Oppr. bruk Bolig	
Arkitekt J. J. Gaden			
Plantype Hjørnegård, toflöyet, dobbeltrom. Inngang fra portrom.			
Hovedmål 17 x 8/12 x 8		Etasjer 2	
Grunnmur Pusset stein		Kjeller Hvelvkjeller med forrom c. 9,5. Under en del av hovedfløyen.	
Vegger Pusset tegl			
Tak Saltak, tegl			
Eksteriør Imitert kvader, glattpusset mot veita. Høye empire vinduer og port med overlys. Støpejernsbalkong, visstnok opprinnelig. Empirepreg.			
Interiør Vakre interiører, opprinnelige ovnsnisjer og takrosetter, fine snekkerarbeider.			
Gårdsplass, Uthus			
Ombygging 1910 Innvendige forandringer. Ny inngang fra portrom.

Tegninger, -oppmålinger 1909 planer, fasader og snitt med endringsforslag BA			
<p>Gården oppført etter brannen 1846 og innføring av murtvang. Nr. 13 og 15 var en eiendom 1810-29. Den tidligere gård oppført av enken Steen etter brannen 1827, tilhørte Biskop Bugge 1842-46.</p> <p>Fornem empire pussarkitektur, godt bevart i opprinnelig skikkelse. Viktig del av Trondheims "empirekvartal".</p>		Ønskelige forandringer Portens utvendige kledning bør fjernes.	
		Omgivelser positivt	
		Vedlikeholdstilstand C Antikvarisk tilstand B Arkitekturvurdering B Miljøvurdering A	
		Prioritering B	
		Dato 20.3.72	
		Sign L.R.

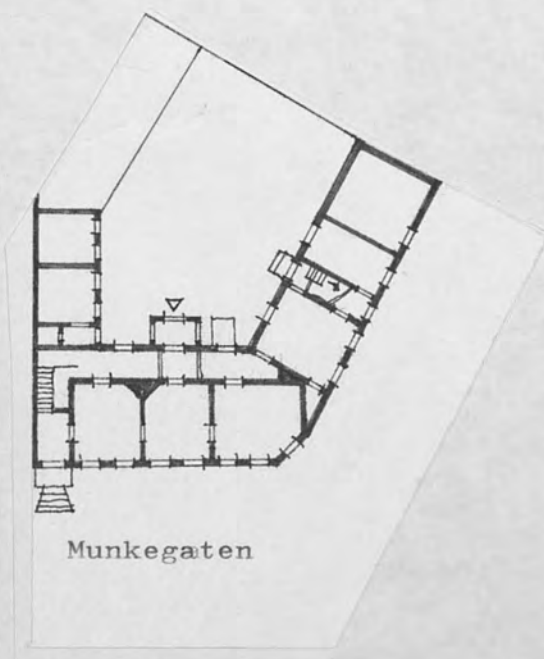
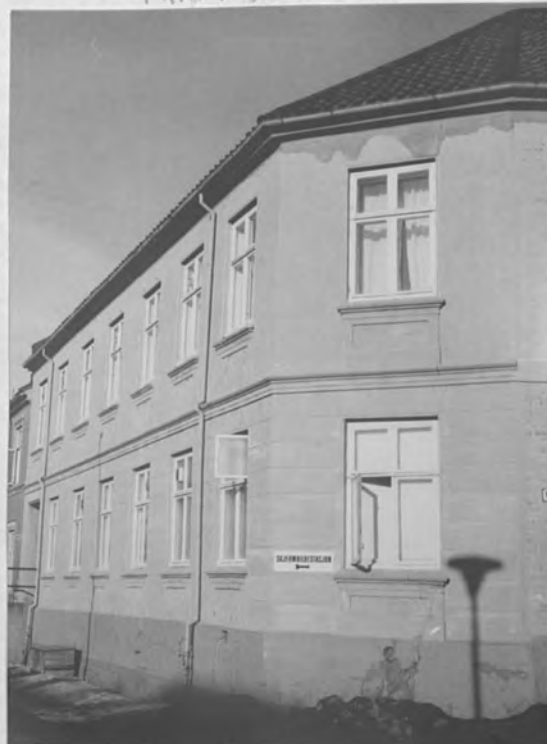
Gate	Munkegaten	nr. 17
Betegnelsen		
Eier 1970	Trondheim kommune	
Takst kr.	600.000	Areal tomt 907 m <sup>2</sup> bygninger m <sup>2</sup>
Bruk	Kontor (helserådet)	
Oppført	tidligst 1846	senest _____ omkring _____
Siste brann	1846	Tidligere branner 1708, 1681
Byggherre	Kaptein Pohlmann Leslie	Oppr. bruk Bolig
Arkitekt		
Plantype	Hjørnegård, to fløyer. Langsgående korridor i hovedfløyen.	
Hovedmål	20 x 8 / 15 x 6,5 / sidefløy	Etasjer 2
Grunnmur	Pusset stein og tegl	Kjeller Liten hvelvekjeller c. 9,0
Vegger	Pusset tegl, delv. slemmet	
Tak	Saltak, tegl	
Eksteriør	Enkel pussdetaljering, horisontalbånd og felt under vinduene. Vinduer fra slutten av 1800-årene.	
Interiør	Empire	
Gårdsplass, Uthus	Synlige teglvegger mot bakgården. Stort gårdsrom, heller og brostein, plen	
Ombygging	1902 Oppføring av veranda på gårdsiden 1916 Innvendig ombygging. Endel skillevegger fjernet. 1949 Innvendig ombygging. Sammen slått med nr. 19

Tegninger, oppmålinger	1916 planer, snitt BA 1948 planer BA	
Oppført etter brann 1846 og innføring av murtvang. Enkel, forsiktig pussarkitektur. Viktig del av Trondheims "empirekvartal".	Ønskelige forandringer Trappen mot Munkegaten er uheldig utformet.	
	Omgivelser positivt	
	Vedlikeholdstilstand	C
	Antikvarisk tilstand	C
Arkitekturvurdering	B	
Miljøvurdering	A	
Prioritering	C	
Dato	20.3.72	
Sign	L.R.

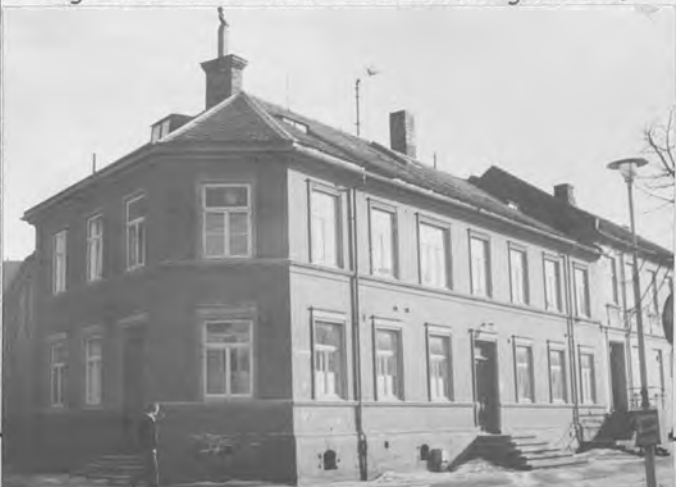
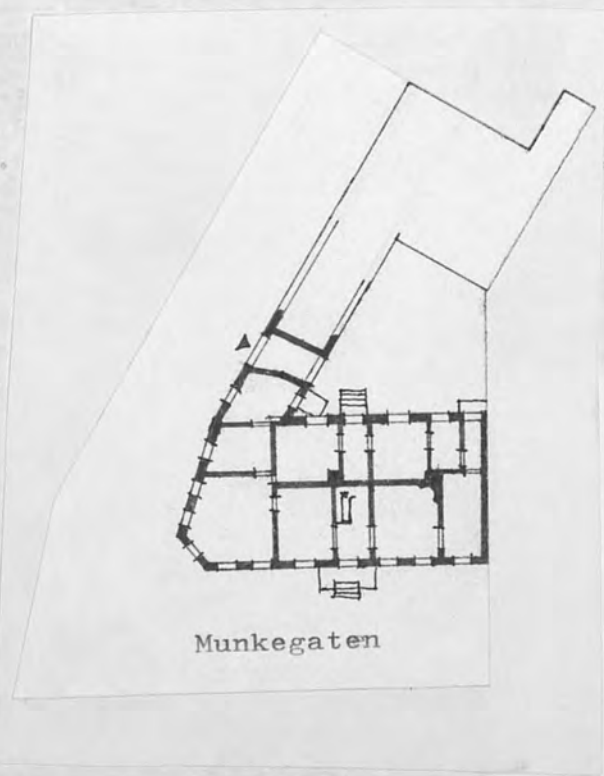
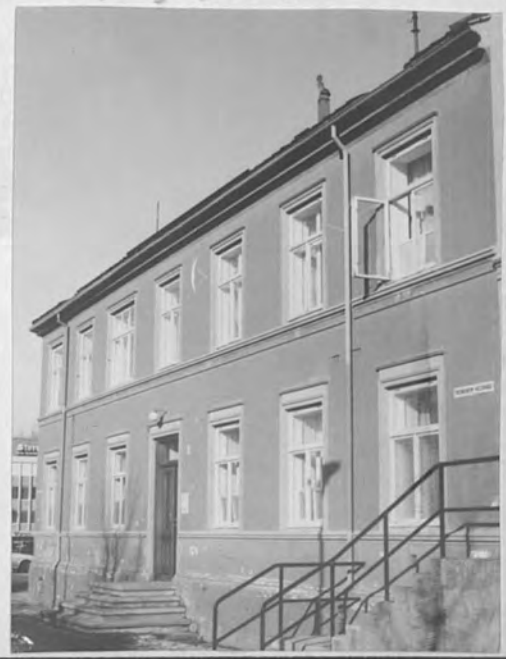
Plan 1. etg. 1909 1:500

Gate Munkegaten nr. 19	
Betegnelse Matzow-gården	
Eier 1970 Trondheim kommune	
Takst kr. 350.000	Areal tomt 490 m <sup>2</sup> bygninger m <sup>2</sup>
Bruk Kontor	
Oppført _____	tidligst 1846 senest _____ omkring _____
Siste brann 1846	Tidligere branner 1708, 1681
Byggherre Kjøpmann Chr. Lein	Oppr. bruk Bolig
Arkitekt	
Plantype Midtgangshus, dobbeltrom, sidefløy mot veita	
Hovedmål 20 x 10 / 27 x 4,5	Etasjer 2
Grunnmur Pusset	Kjeller Hvelvet
Vegger Pusset tegl	
Tak Saltak, skifer og tegl	
Eksterior	Glattpusset vegg med horisontalbånd og enkel pussomramming. Nyere dør og vinduer. Sidefløyen enklere utstyrt. Empirepreg.
Interior	
Gårdsplass, Uthus	Upussede vegger mot bakgård. Kuppelstein og heller. Svalgang på sidefløyen.
Ombygging	1899 Forandring av sidefløy og loft 1909 Forandring og reparasjon 1916 Forandring 1944-49 Diverse endringer for helserådet <i>1979 Vinduer mot gate skiftet; inusatt 2-post isolerglass</i>

Tegninger, oppmålinger	Plan 1.etg. för og etter endring 1899 Plan 1. etg. BA 1899. BA 1909 planer för og etter endring. BA 1916 to snitt BA 1916 Loftsplan og 2.etg. plan för Munkegt. 17 og 19. BA 1948 Oppmåling 1. og 2. etg. Munkegt. 17 og 19 BA
Oppført etter brannen 1846, og innføring av murtvang. Enkel, forsiktig pussarkitektur. Meget viktig som del av Trondheims "empirekvartal" og som nabo til Hornemansgården.	Ønskelige forandringer

Omgivelser Positivt
	Vedlikeholdstilstand B
	Antikvarisk tilstand C
	Arkitekturvurdering B
Miljøvurdering A	
Prioritering C	
Dato 20.3.72	Sign L.R.

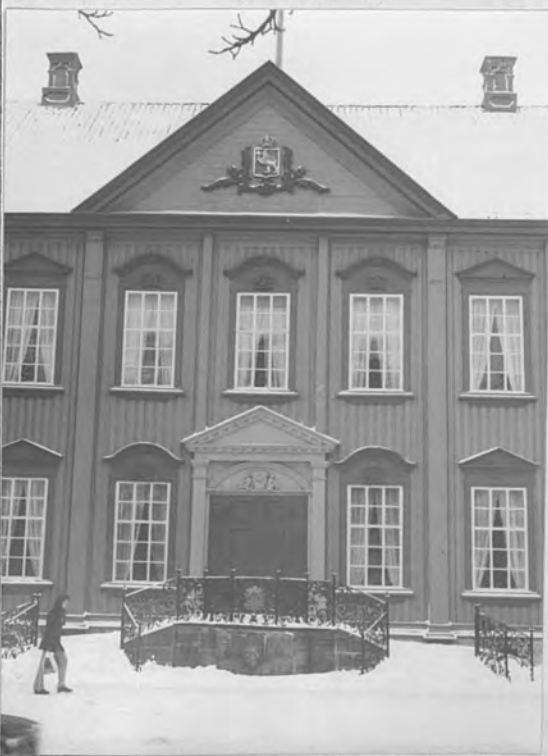
Gate Munkegaten nr. 23	
Betegnelse Stiftsgården	
Eier 1970 Eiendomsdirektoratet	
Takst kr. 1.500.000	Areal tomt m <sup>2</sup> bygninger m <sup>2</sup>
Bruk Kongebolig	
Oppført <u>1774-77</u>	tidligst _____ senest _____ omkring _____
<small>KJENT</small>	<small>ANTATT</small>
Siste brann _____ Tidligere branner _____	
Byggherre C. C. Schöller	Oppr. bruk Bolig
Arkitekt _____	
Plantype "Midtsalsplan"	
Hovedmål _____	Etasjer 2
Grunnmur Pusset.	Kjeller Delvis eldre hvelv- kjellere.
Vegger Tømmer, stående panel.	
Tak Valmtak, glasserte tegl.	
Eksteriør Pilasterinndelt, symmetrisk oppbygget barokkfasade.	
Interiør _____	
Gårdsplass, Uthus _____	
Ombygging - Vinduene skiftet. Oppr. vinduer i behold i sidefløy mot gården. 1847 Vaktkollonaden oppført.	
Tegninger, oppmålinger Oppmåling av O. Saxe. 1919 Oppmåling av Paulsen og Valler.	
Fredet	Ønskelige forandringer
	Omgivelser Positive
	Vedlikeholdstilstand A
	Antikvarisk tilstand AA

Arkitekturvurdering A	
Miljøvurdering A	
Prioritering A	
Dato 3.9.73	
Sign L.F.

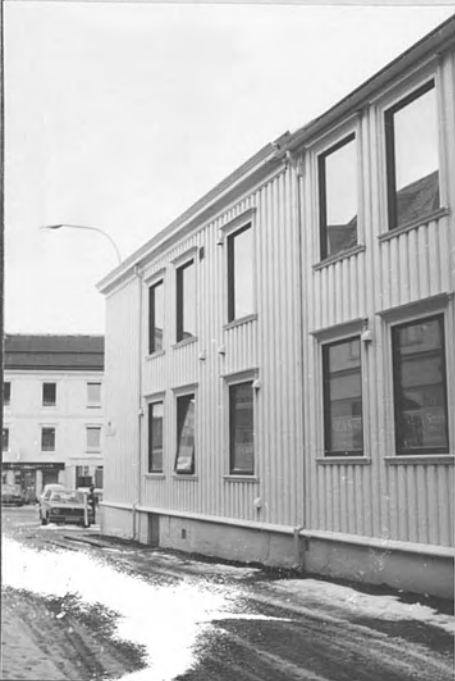
Gate Betegnelse	Munkegata	nr. 39	Sammenhengende med nr.41 og Taraldsgårdsveita 14.
Eier 1970	A/S E.A.Smith		
Takst kr.	1 0 000	Areal tomt	138 m <sup>2</sup> bygninger m <sup>2</sup>
Bruk	Kontor		
Oppført	1843	tidligst	senest
<small>KJENT</small>			omkring <small>ANTATT</small>
Siste brann	Tidligere branner		
Byggherre	Høker Ole Ellingsen		Oppr. bruk
Arkitekt			
Plantype			
Hovedmål	Etasjer 2 + loftsetasje.		
Grunnmur	Pusset	Kjeller	
Vegger	Tømmer, stående panel.		Ja.
Tak	Saltak, skifer, gesimskasse.		
Eksteriør	Enkel, nyere vindusomramming, nytt panel med profil.		
Interiør	Modernisert.		
Gårdsplass, Uthus			
Ombygging	1883 Forandringer og tilbygging 1912 Trapperom 1915 Div.forandringer i nr.44 og kjeller. <sup>(1)</sup> 1932 Forandringer kjeller. 1935 Tilbygg. 1969 Butikk til kontor.		
Tegninger, oppmålinger	Se Munkegata 41.		
	Ønskelige forandringer		
	Omgivelser		
	Positive.		
	Vedlikeholdstilstand	A.	
	Antikvarisk tilstand	B.

Arkitekturvurdering	-	
	Miljøvurdering	B	
	Prioritering	-	
	Dato	3.9.1973.	
	Sign	L.F.
